| KREISSTADT METTMANN<br>Der Bürgermeister | | Drucksachennummer<br><br><b>059/2016</b> |
| <b>Informationsvorlage</b> | | |
| Eintragung eines Baudenkmals in die<br>Denkmalliste der Stadt Mettmann<br>Hofanlage "Gut Herrenhaus", Südring 75 | | |

Die Hofanlage „Gut Herrenhaus“ wurde in die Denkmalliste der Stadt Mettmann eingetragen.

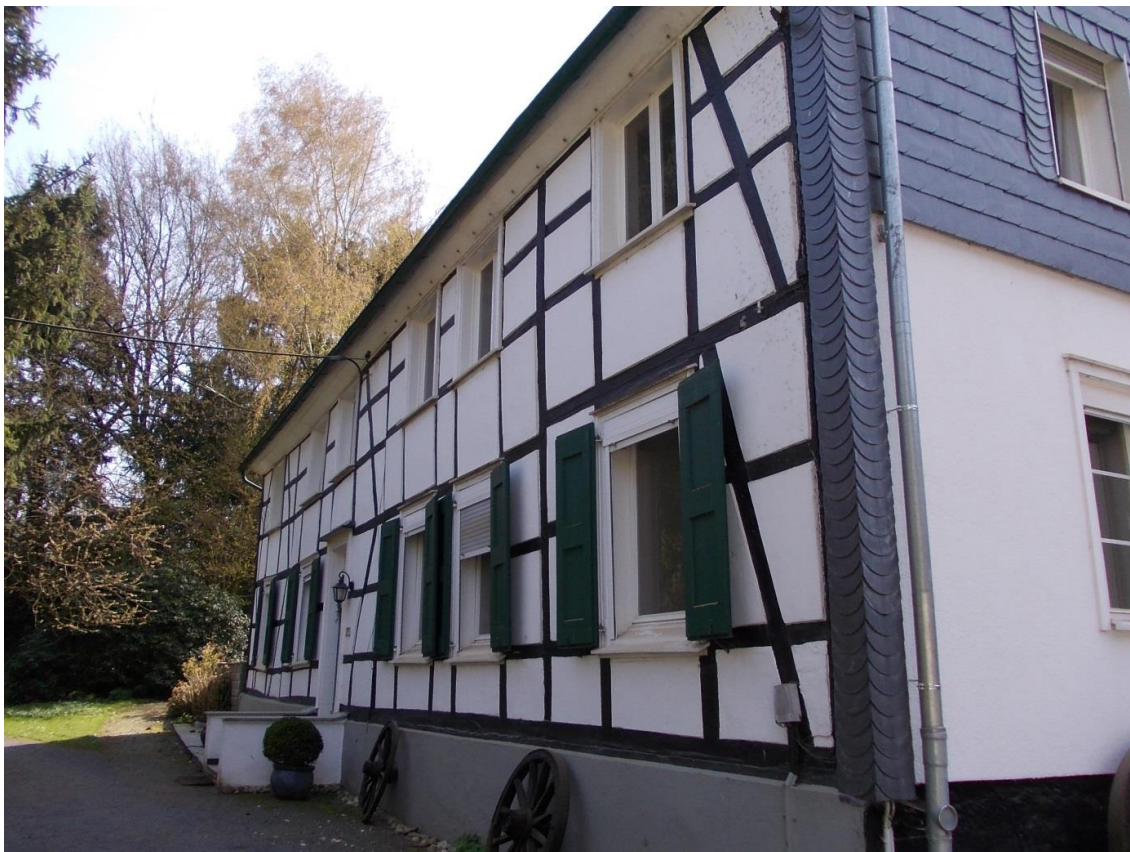
Das zweigeschossige Fachwerkwohnhaus mit Satteldach ist ein Querdielengebäude mit kräftigen Eckständern und Verstrebungen, die geschossweise in Schwelle und Rähmbalken gezapft sind. Die sechs Achsen sind unregelmäßig angeordnet. Dies und auch die Konstruktion des Fachwerkgefüges (z.B. die in der Höhe verspringenden Riegelketten) lassen darauf schließen, dass das Haus in mehreren Bauphasen errichtet worden ist. Der westliche Teil des Gebäudes (eine Fensterachse) beispielsweise wurde später angebaut. Er weist zum einen eine andere Lage des geschosstrennenden Balkens und zum anderen andere Verstrebungen auf als der übrige Baukörper. Bauhistorische Untersuchungen ließen hier sicherlich genauere Aussagen zu.

Mettmann, Südring 75, Wohnhaus, Nordfassade (Foto: UDB Mettmann 2013)

Im Inneren hat sich - zentral gelegen - die große Flurküche mit Treppe in das Obergeschoss erhalten. Die geschwungene Treppe mit gedrechselten Balustern und großem Antrittsposten dürfte ebenso aus dem 19. Jahrhundert stammen wie die teilweise erhaltenen Kassettentüren. Die Flurküche hat zudem einen älteren Bodenbelag aus Natursteinplatten bewahrt, die in einem geometrischen Muster verlegt sind. Der nur teilweise unter dem Wohngebäude liegende tonnengewölbte Keller, der von der Flurküche aus zugänglich ist, deutet daraufhin, dass er älteren Ursprungs ist. Das jüngere aufstehende Gebäude wurde nicht deckungsgleich darüber errichtet. Das Wohnhaus erhielt nachträglich nach Südosten zwei unterschiedlich lange Anbauten, so dass der Grundriss dieses Bauteils heute einer kleinen Dreiflügelanlage gleicht. Der westliche Flügel, der dieselbe Firsthöhe wie das Wohnhaus hat, ist zweigeschossig; der niedrigere, östliche Flügel ebenfalls. Beide Flügel haben Satteldächer. Das Erdgeschoss des westlichen Anbaus ist aus Bruchstein aufgemauert und diente ehemals als Schweinestall, während das Obergeschoss aus Fachwerk mit Gefachfüllungen aus Backstein aufgeschlagen ist.

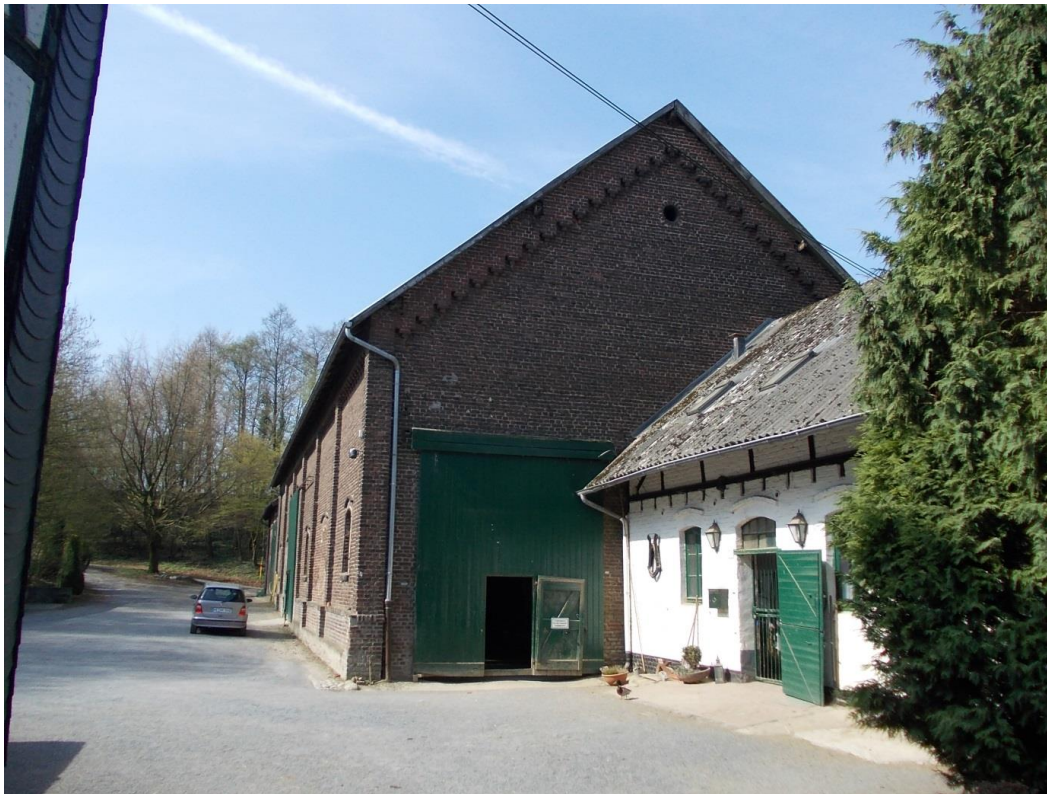
Mettmann, Südring 75, Große Scheune und Pferdestall/Schmiede Südfassade (Foto: UDB Mettmann 2013)

Die Hofanlage wird dominiert von der großen, auf einem Bruchsteinsockel errichteten Quertennen-Backsteinscheune, die im Außenbau mit Lisenen und dekorativen Trauf- und Ortanggesimsen gegliedert ist. Ungewöhnlich ist der mittig angeordnete, zweiachsige, risalitartige Ausbau an der Rückseite der Scheune. Ähnlich wie das Wohnhaus ist auch die Scheune nicht in einer Bauphase errichtet worden, sondern man passte sie geänderten Nutzungsansprüchen immer wieder mit neuen Anbauten bzw. inneren Umbauten an. So schließt sich südwestlich eine kleinere, niedrigere Scheune an. Teile der Scheune, die partiell unterkellert ist, wurden nachträglich zu Ställen umfunktioniert, wie an den später eingebrochenen Fensteröffnungen zu erkennen ist.

Das Innere der großen Scheune wird von einem filigran wirkenden Dachstuhl des späten 19. Jahrhundert überspannt. Die zeittypische Zangenkonstruktion ist auf Backsteinstrebepfeilern aufgelegt.

Der nordöstliche Anbau der Scheune hat eine geringere Bautiefe und ist weiß geschlämmt.

**Das Gebäude weist einen Drempel aus Fachwerk auf. Es wurde sowohl als Schmiede als auch als Pferdestall genutzt. Dieser Bau dürfte zeitgleich mit der großen Scheune erbaut worden sein, weist sein Giebel doch dieselben Dekorationsformen wie der benachbarte Bau auf.**

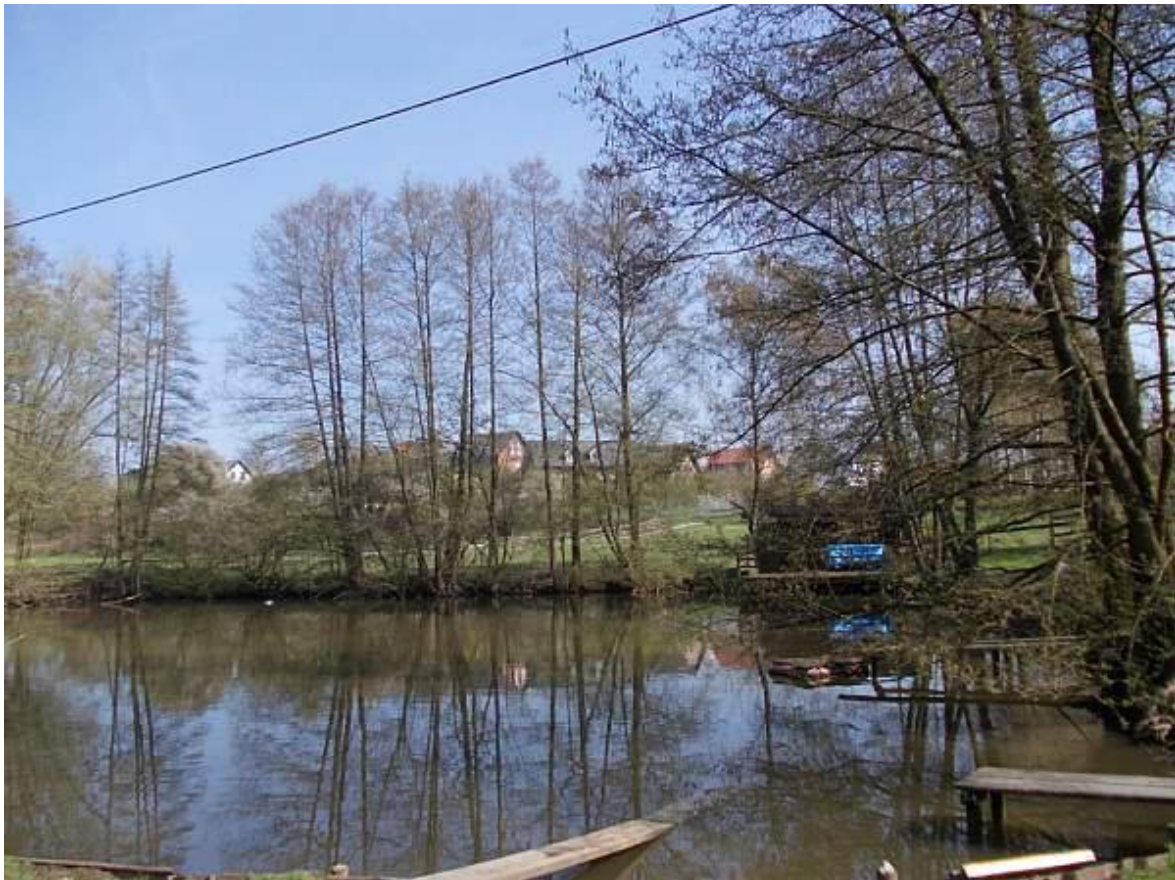
Nördlich, d. h. hinter dem großen Scheunenkomplex liegen zwei große Teiche, die die Hofanlage komplettieren.

Mettmann, Südring 75, nordöstlicher Teich (Foto: UDB Mettmann, 2013)

**Ortsgeschichtliche Gründe** für die Erhaltung liegen vor, weil zu diesem charakteristischen Aufbau des Hofes auch noch die Teiche hinzukommen, die im Umland von Mettmann üblich waren. In unmittelbarer Hofnähe staute man Bäche zu Fisch- und Löschteichen, so auch hier im Laubachtal. Zu Beginn des 19. Jahrhunderts gab es um Mettmann ungefähr 100 solcher Teiche. Die meisten Teiche sind jedoch zwischenzeitlich verlandet oder zu Wiesen- und Weideland umgewandelt worden.
